Commune de BULLION

Inondations 2016 – 2018 – 2021 – 2024

Version A

27/11/2024

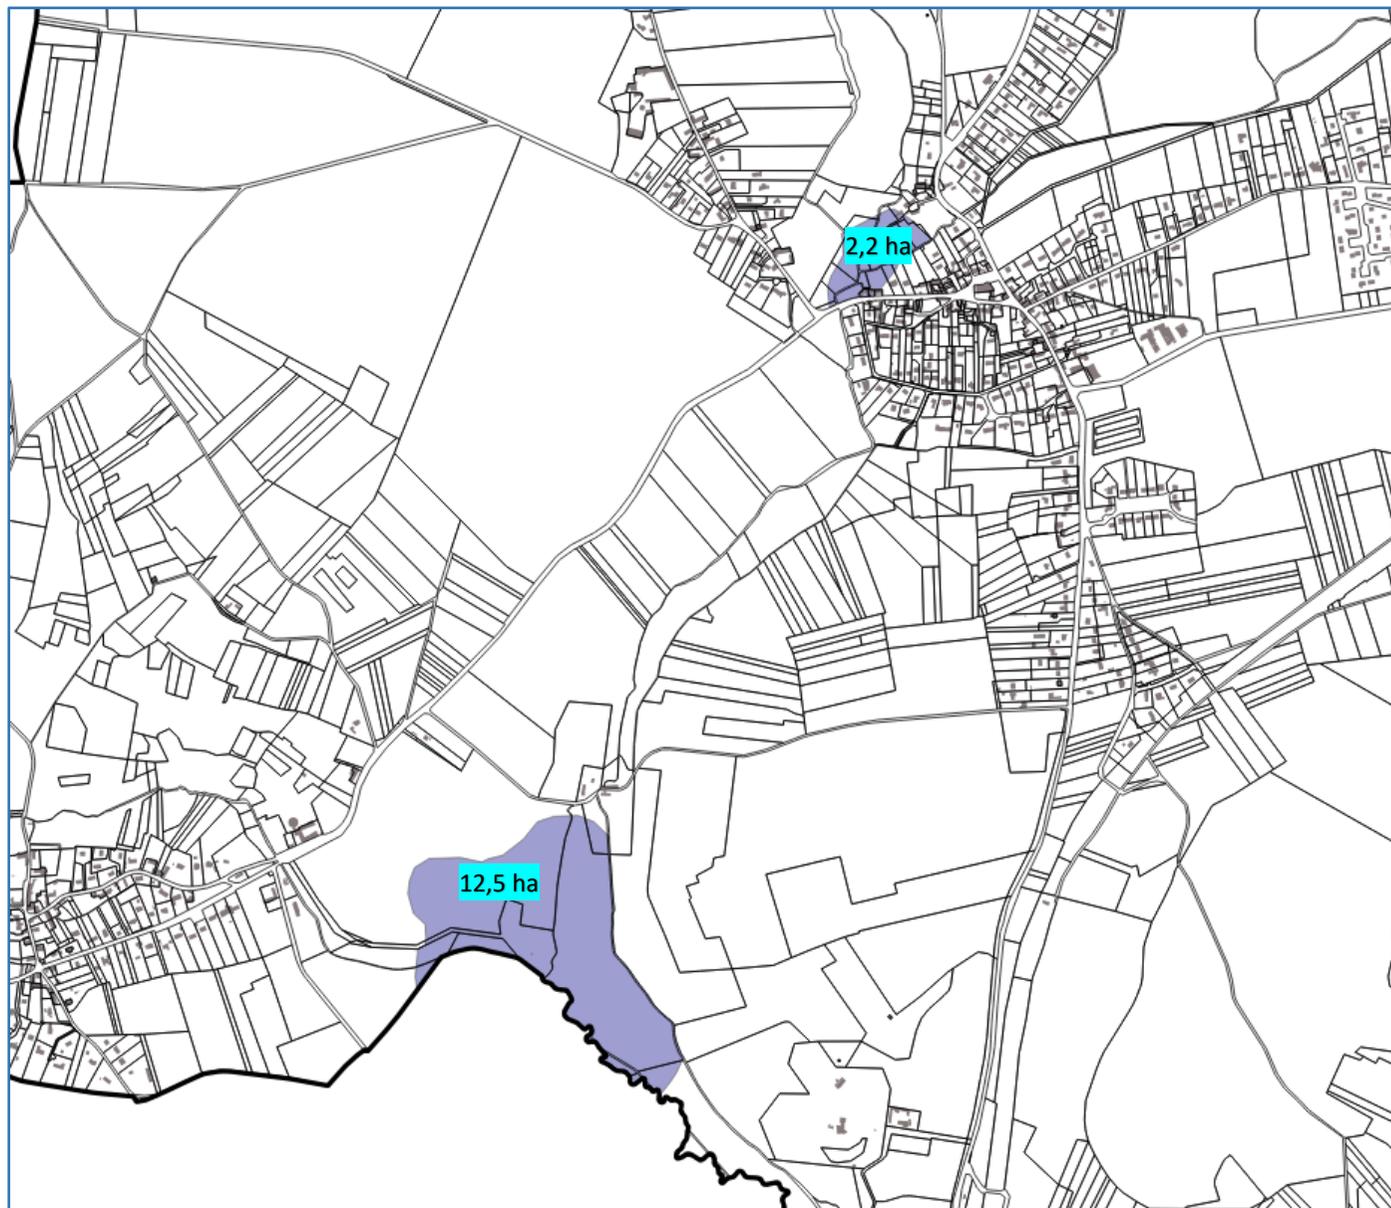
Les secteurs inondables : Servitude d'Utilité Publique SUP PM1

Cette carte date de 1992 et ne correspond plus à la réalité constatée actuellement.

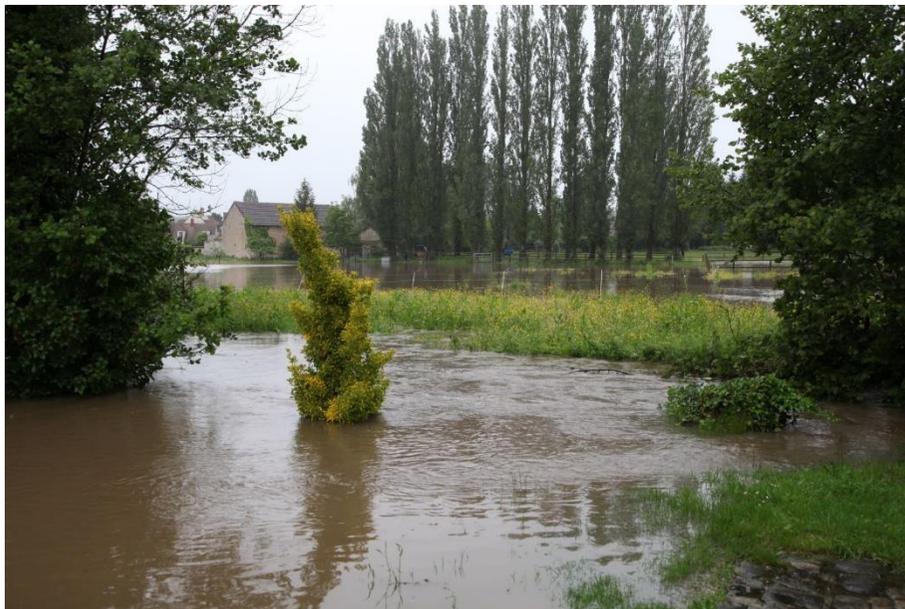
Les secteurs inondables : Servitude d'Utilité Publique SUP PM1

Superficie totale : 14,7 ha

Lieux concernés:

- Confluence rivière Aulne et ruisseau du Cousin au niveau des prés des Carneaux 2,2 ha
- Confluence rivière Aulne et ruisseau S^{te} Anne en périphérie de la station d'épuration 12,5 ha

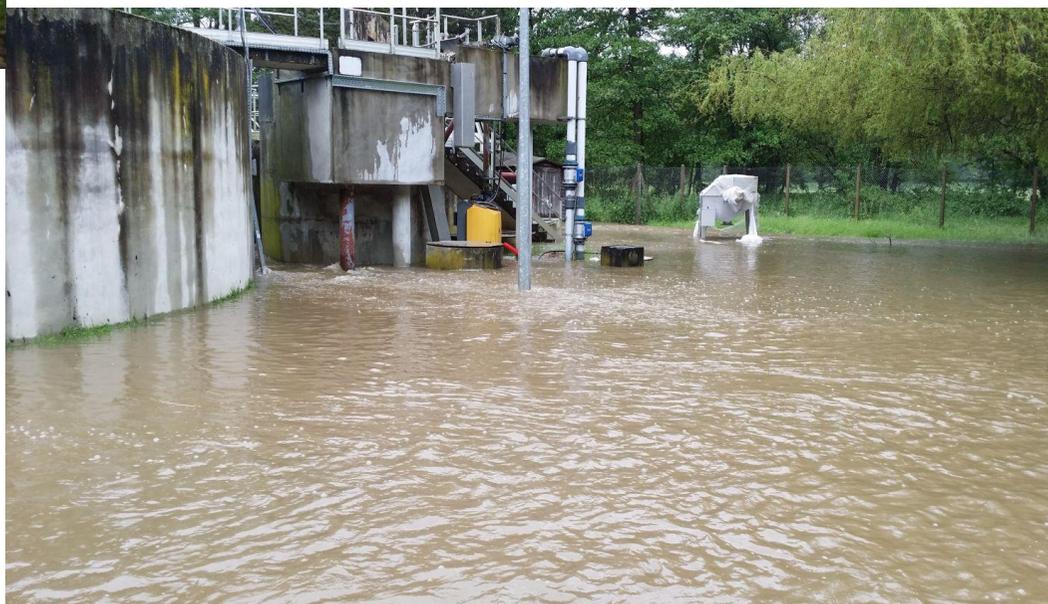
2016 : pré des Carneaux

2016 : station d'épuration

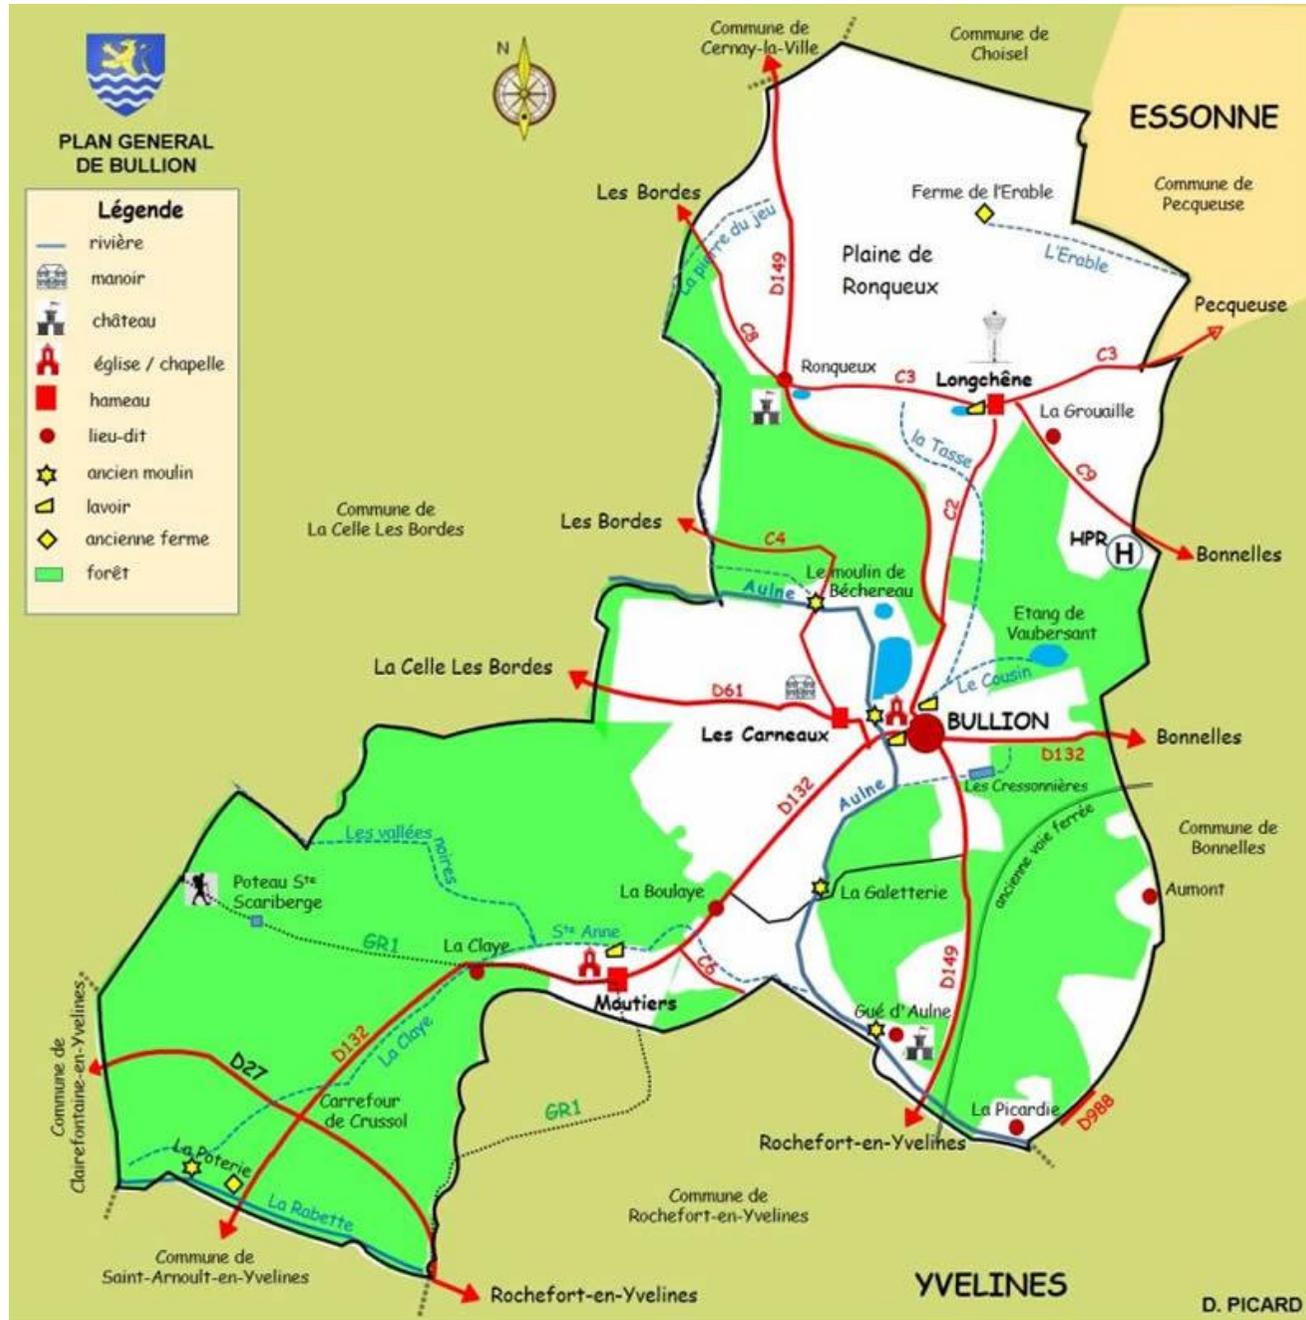
Plan général de la commune

Au niveau de la commune, les inondations et les ruissellements ont toujours existé mais prennent de l'ampleur depuis quelques années:

- Débordement au niveau de la rivière **Aulne**

Certaines habitations / installations, en partant du moulin de Béchereau jusqu'à la station d'épuration de Moutiers et situées à proximité de la rivière, sont susceptibles d'être inondées.

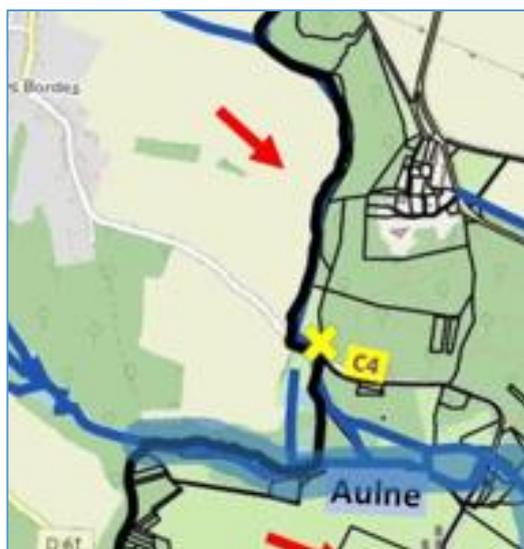
Le 9 octobre 2024, le pont permettant à ce ruisseau de passer sous la voie communale **C4** et fixant la limite communale avec La Celle Les Bordes, a été endommagé-🚧.

Ce pont a fini par céder lors de l'épisode pluvieux suivant du 17 octobre 2024. Le coude du ruisseau à 110° au niveau du pont était déjà le même en 1825 (voir cadastre napoléonien).

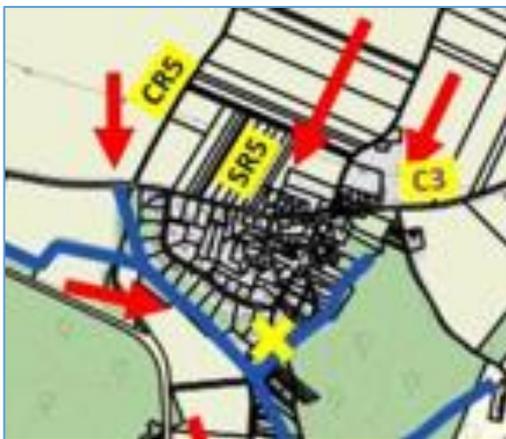
A l'est, les eaux de ruissellement, souvent boueuses, traversent le carrefour de la Grouaille (jonction C3 – C9) pour rejoindre via le ruisseau de la Grouaille **la rue du Clos du Puits** et se jeter en final dans le ruisseau de la Tasse.

Le 17 octobre 2024, la partie centrale de cette rue a été fortement dégradée. Au vue de la vidéo enregistrée, le débit peut être estimé à minima à 3-4 m³/s (arrêt prolongée de la circulation-🚧).

La chaussée en pente (rue du Clos du Puits) ou le pont «encaissé» situé en fond de vallée en pente de 5% (La Pierre du Jeu - C4) peuvent difficilement résister à de tels débits.

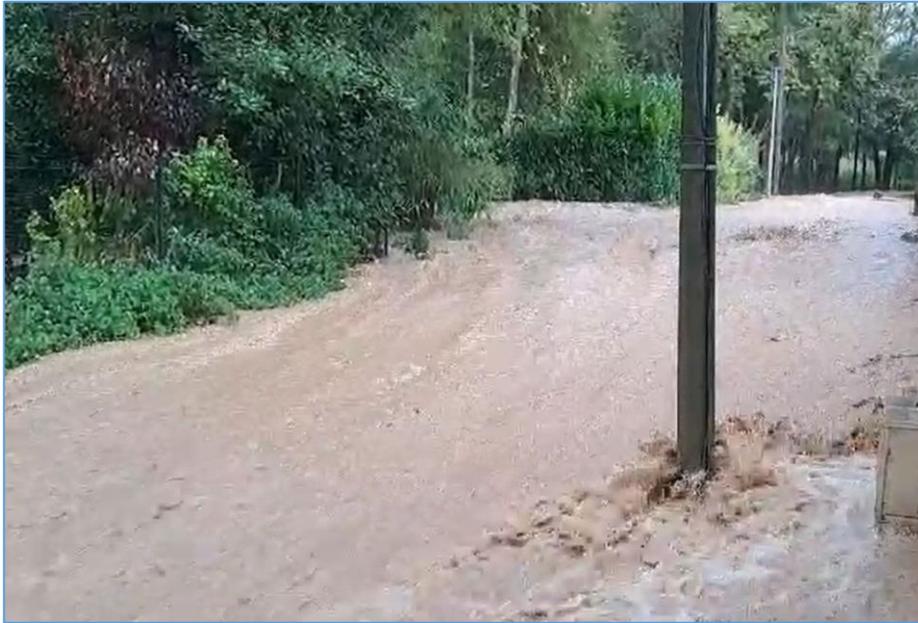
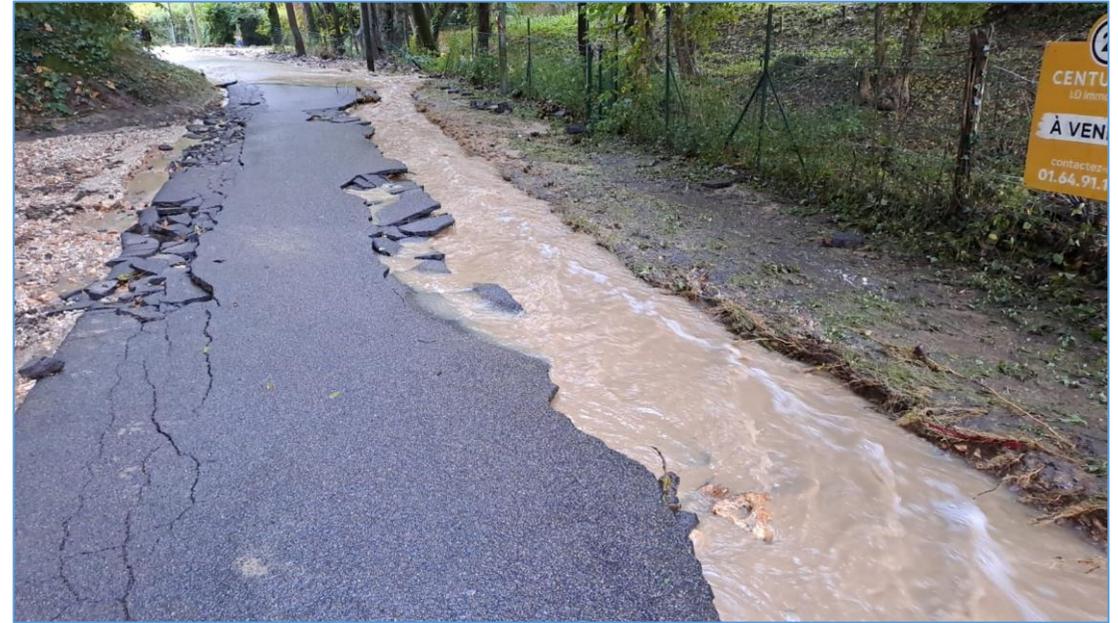
La rue du Clos du Puits

le 18 octobre 2024

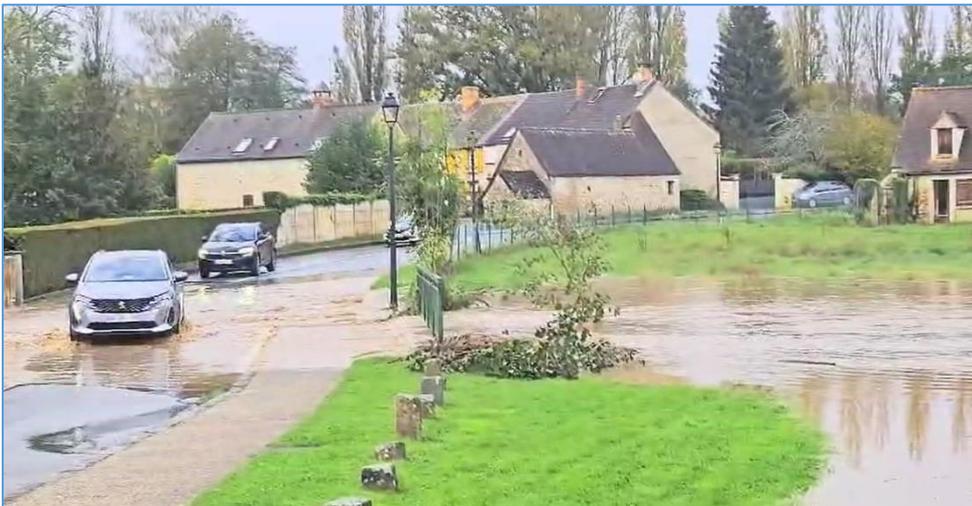
Ruisseau du Cousin aux Valentins (D149)

En octobre 2024, des ruissellements ont eu lieu sur la route du Cousin, dans la continuité du ruisseau de la Tasse, entraînant en final une inondation par débordement du ruisseau du Cousin au niveau de la **D149** (lavoir des Valentins) et une dégradation de la voie communale.

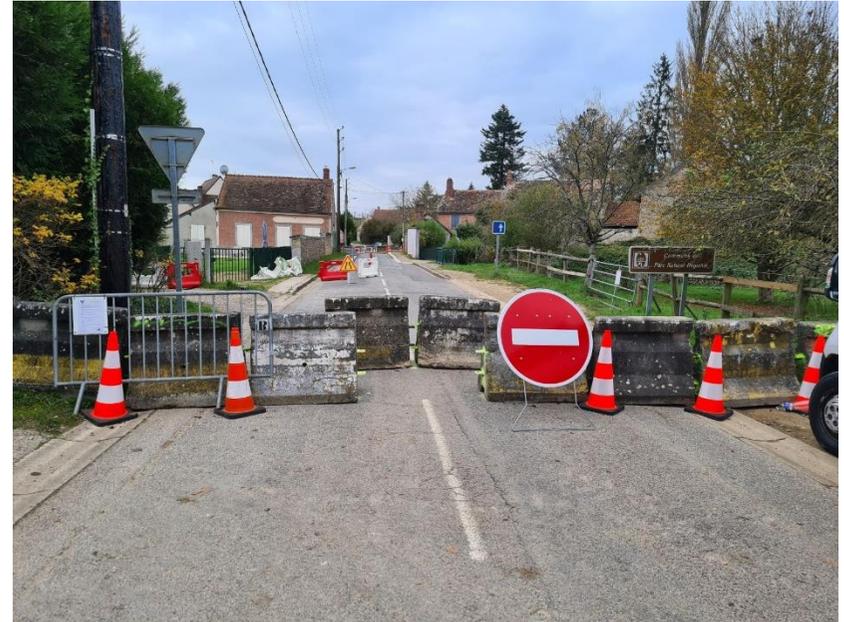
Les Carneaux : circulation interdite au-dessus du canal de fuite

En octobre 2024, la route départementale **D61** s'est fissurée et affaissée au niveau du canal de fuite de l'ancien moulin de Bullion aux Carneaux (arrêt prolongée de la circulation-🚧).

Le canal de fuite est «enterré» sur 50m dont 20m sous l'emprise de la route départementale (traversée en oblique). Aujourd'hui, ce canal de fuite n'est plus opérationnel (totalement bouché en sortie, pente actuelle suffisante ?).

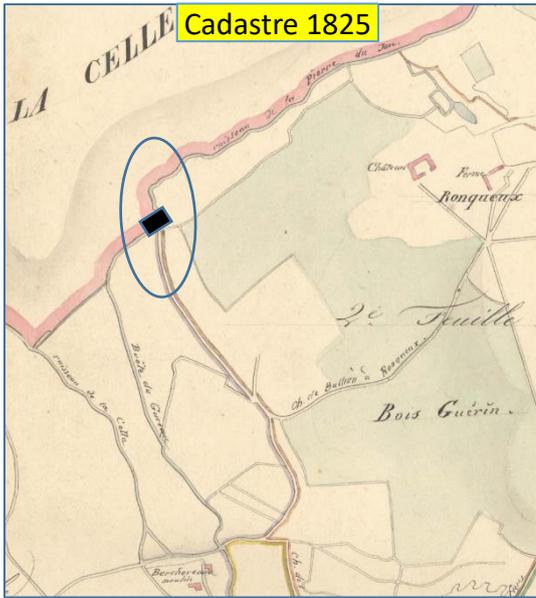
Ruisseau de la Pierre du Jeu

Cadastré 1825

Le coude que réalise le ruisseau de la Pierre du Jeu (110°) avant de franchir la voie communale C4 est le même qu'il y a 2 siècles.

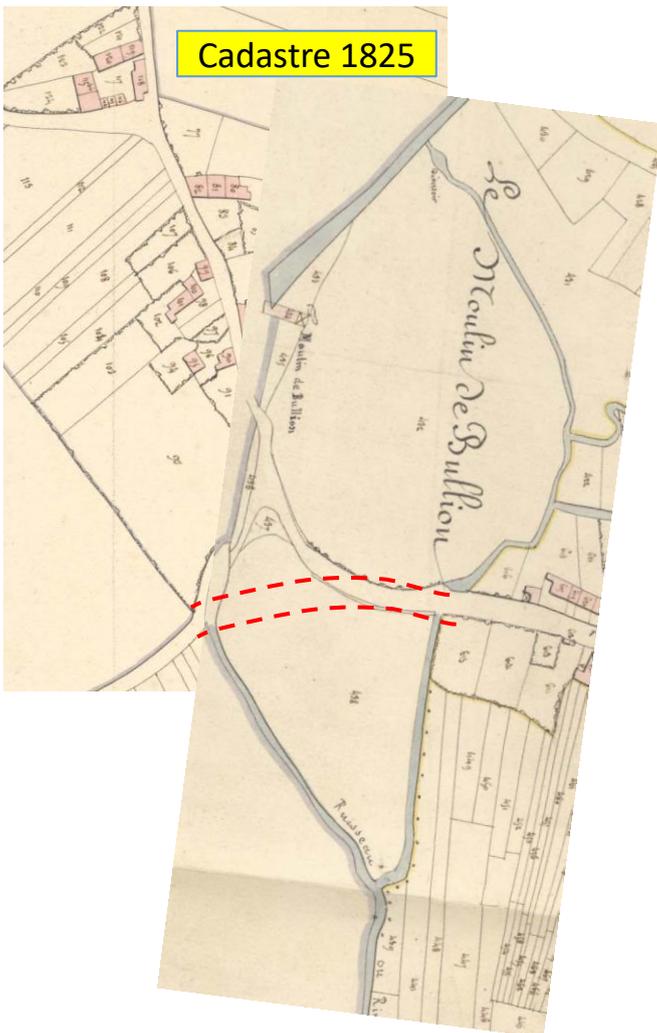
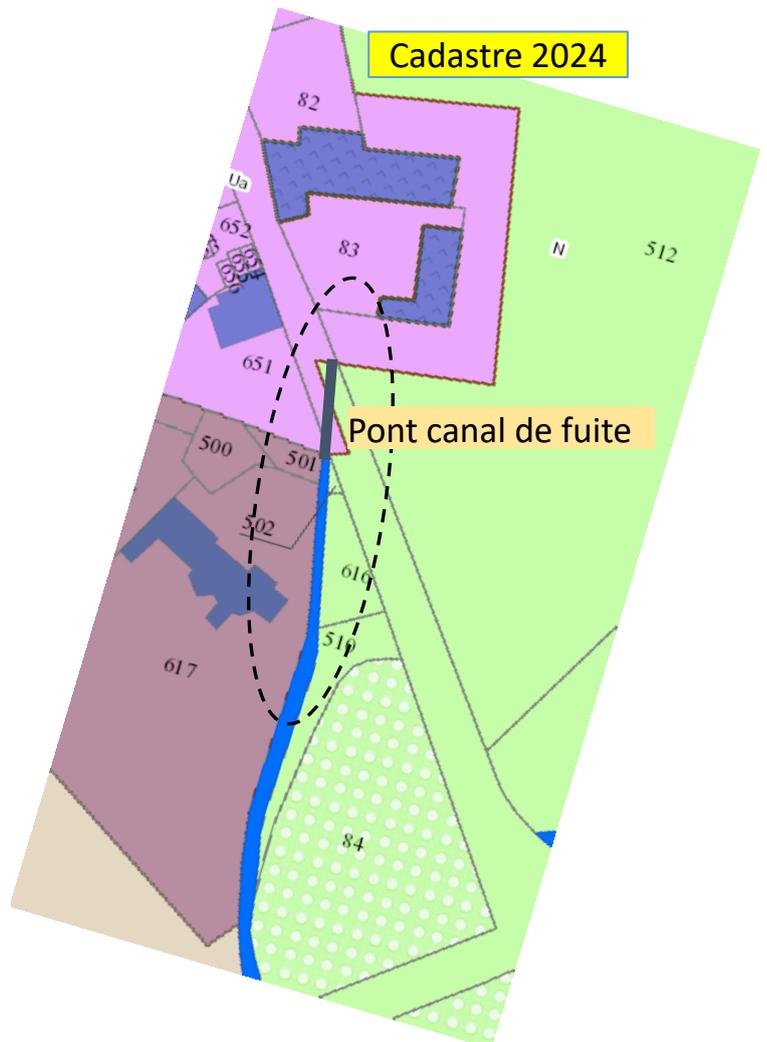
Le canal de fuite du moulin de Bullion aux Carneaux

Cadastré 1825

Cadastré 2024

Pond canal de fuite
